QUATEK® Group

Photoluminescence

Macro Inspection Tool for LED

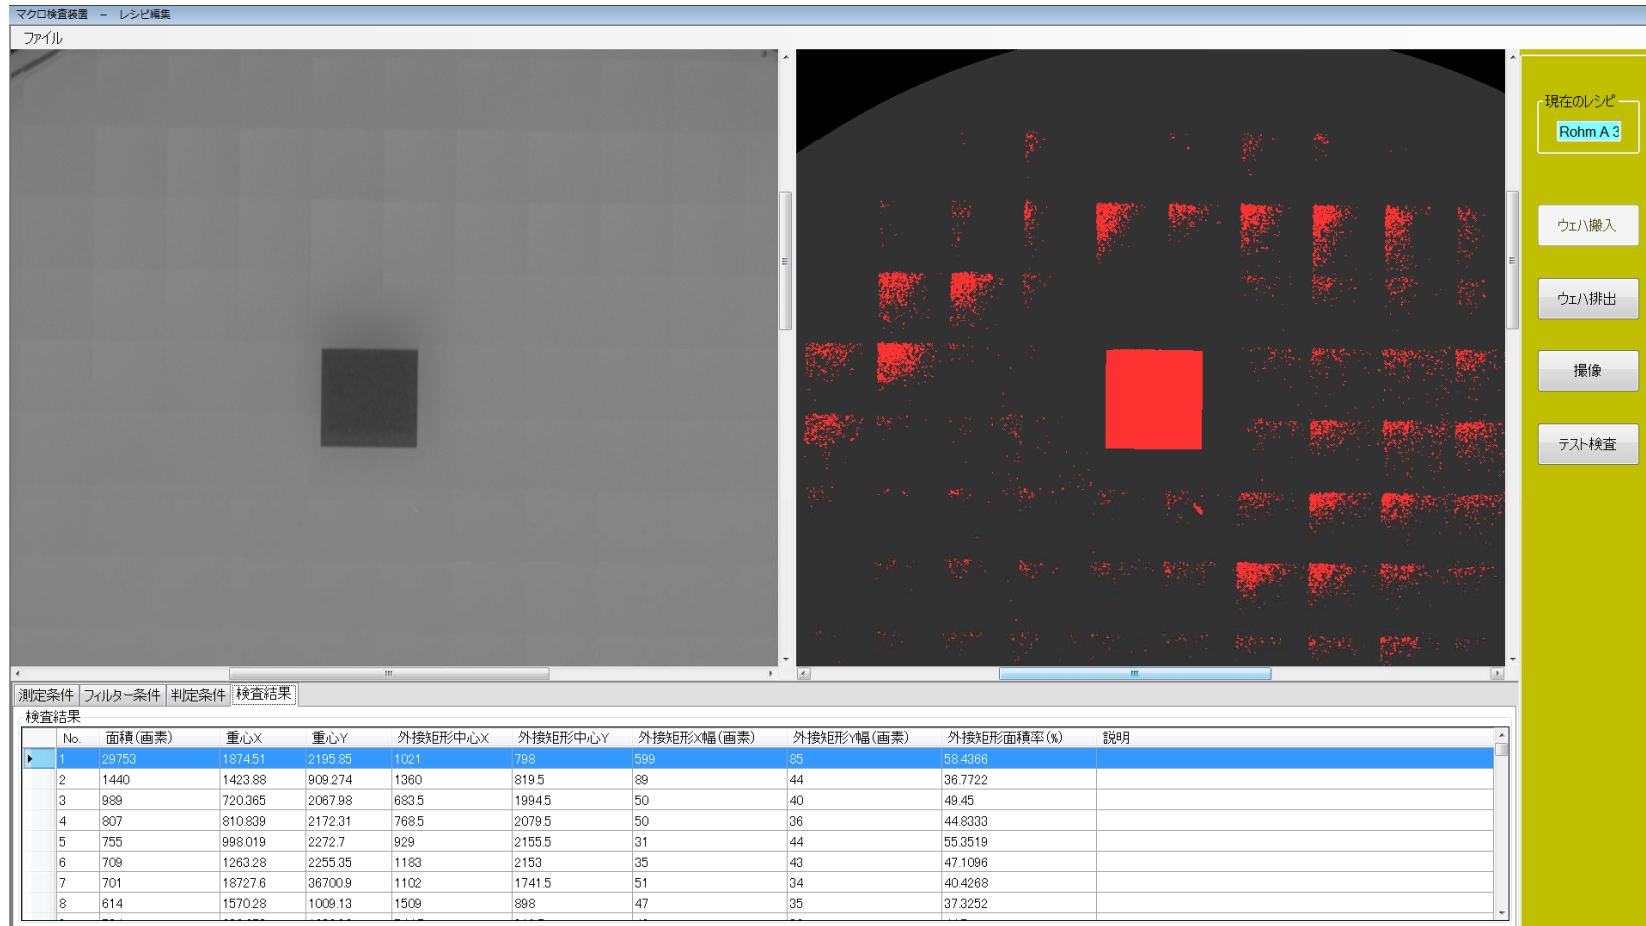
Red colors are bad PSS size area. Center dark square is non etched sapphire surface.

Visual inspection by human, microscope or other inspection tool can't find them perfectly. Also the result by them are not stable.

赤く表示されたエリアがPSSサイズに異常があるエリア。中央の暗い四角はサファイアがエッチングされていないエリア。目視検査、顕微鏡、その他の検査装置では、これらの欠陥を完璧に検査することは不可能。またこれらの検査方法では、安定した検査結果は期待できない。

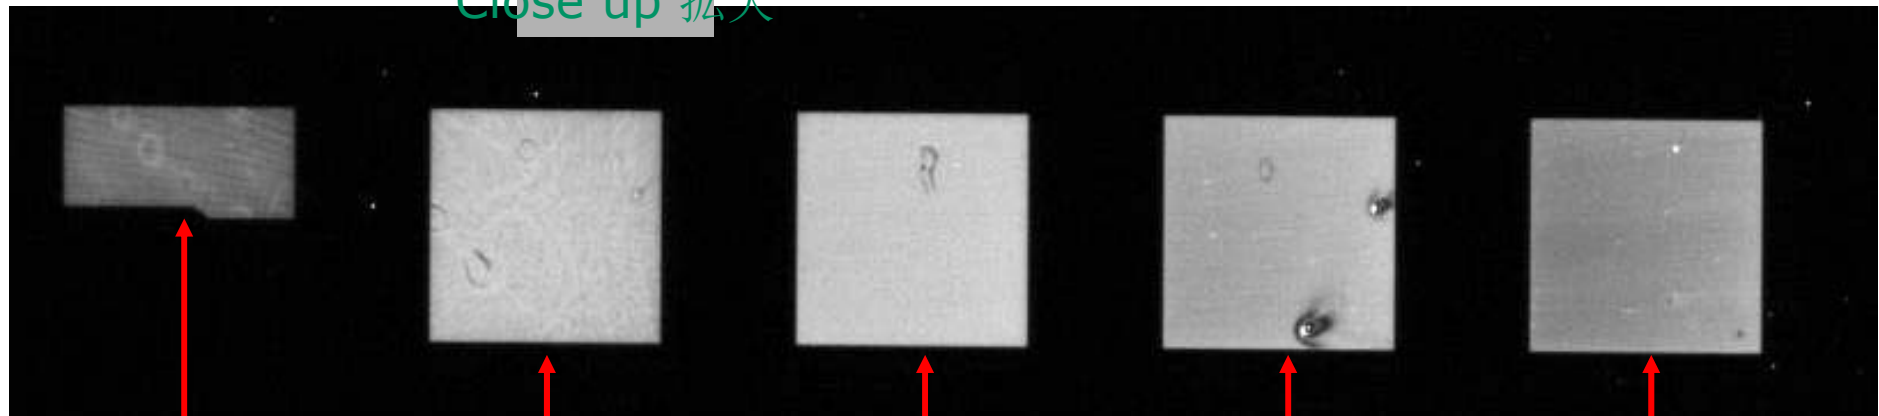
Close up 拡大

Various resist film defects 多様なレジストの欠陥

Bad film thickness, particle, litho trouble can be detected
レジスト塗布時のスピコートムラ、パーティクルの付着、レジスト現像残り等が確認できる。

3inch Si, 300nm thickness patterned resist 3インチシリコン
ウエーハ上の高さ300nm、600nmピッチのピラーパターン、ショットのチップサイズは約5ミリ

Ununiformity of coating
レジストムラ

Ununiformity of develop
現像ムラ
